**Rebocos Armados Aplicados em Paredes de Edif cios Antigos e Novos.  
Levantamento de Solu  es, T cnicas de Aplica  o e Caracter sticas.**

Disserta  o para obten  o do Grau de Mestre em  
Engenharia Civil – Perfil de Construi  o

FACULDADE DE  
CI NCIAS E TECNOLOGIA  
UNIVERSIDADE NOVA DE LISBOA

**Dezembro 2012**

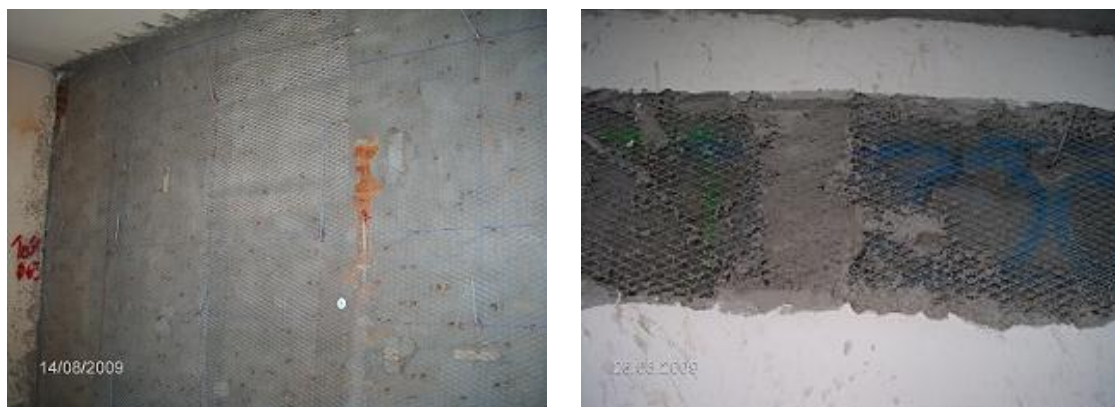
Figura 2.8 – Exemplo de um reboco armado com rede metálica

Esta solução é indicada para estruturas de alvenaria que careçam de proteção anti-sísmica e de melhores propriedades mecânicas, e que também exibam degradação superficial ou fendilhação. Consiste na aplicação de uma camada de reboco, conjuntamente com materiais de reforço nos paramentos da parede. Usualmente utiliza-se a rede de aço electrossoldada ou de metal distendido (fig. 2.8), redes poliméricas e redes de fibra de vidro, que são fixas à parede através de pequenas pregagens, conectores metálicos ou fixadores, garantindo desta forma um melhor confinamento da alvenaria. Os rebocos armados permitem o aumento da ductilidade (capacidade de deformação), uma melhoria da resistência superficial à tração e ao corte das paredes, tal como o controle da fendilhação.

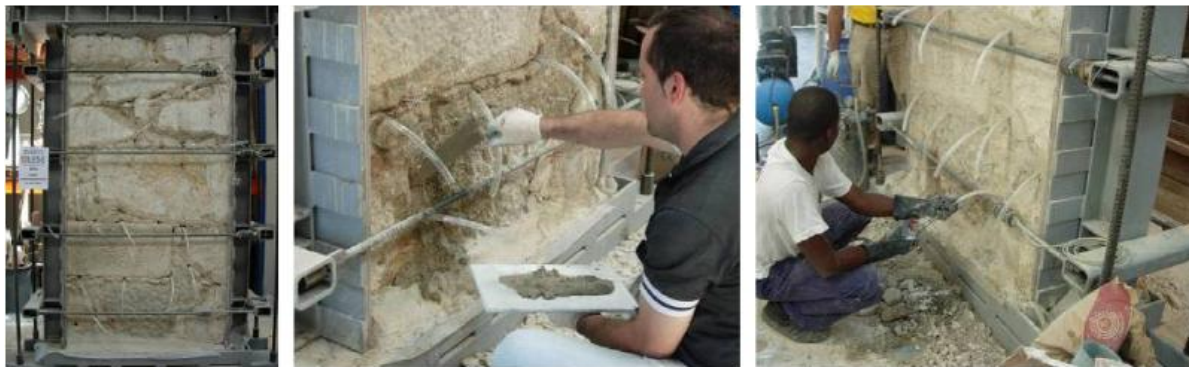
Figura 2.12 – Injeção de caldas sob pressão num modelo de alvenaria de pedra irregular [1]

Utiliza-se em alvenarias, mesmo as mais degradadas, mas que disponham de capacidade para suportar a pressão das injeções, começando com pressões muito baixas e corrigindo iterativamente de modo a preencher o máximo de vazios possível. A calda é injetada através de tubos introduzidos nas fendas ou com o auxílio de seringas. Deve ainda ser feita uma pré-abordagem à distribuição e número de furos prevenindo, assim, instabilidades estruturais, fig. 2.12.

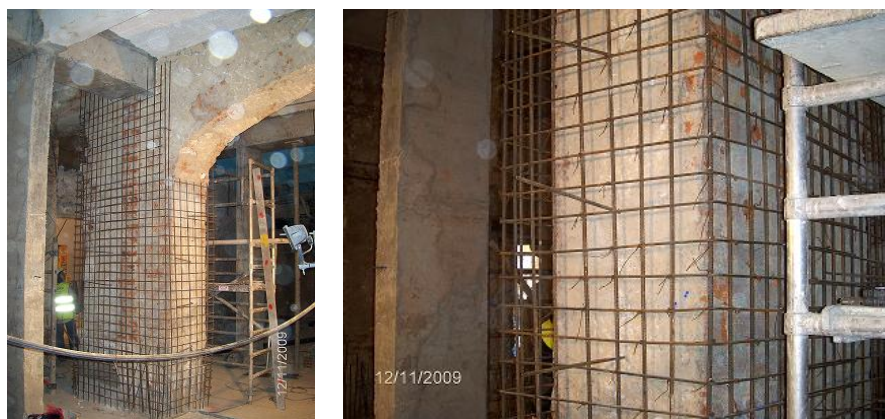
Figura 2.14 – Exemplo da utilização do encamisamento como solução de reforço

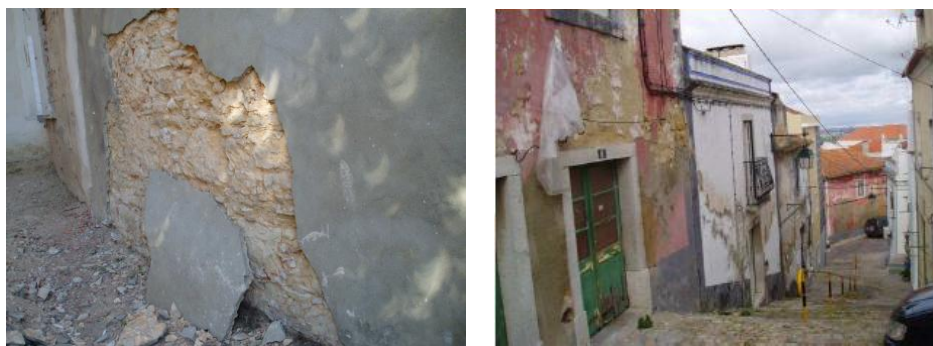
Figura 2.16 – Exemplos de revestimentos incompatíveis com o suporte [65]

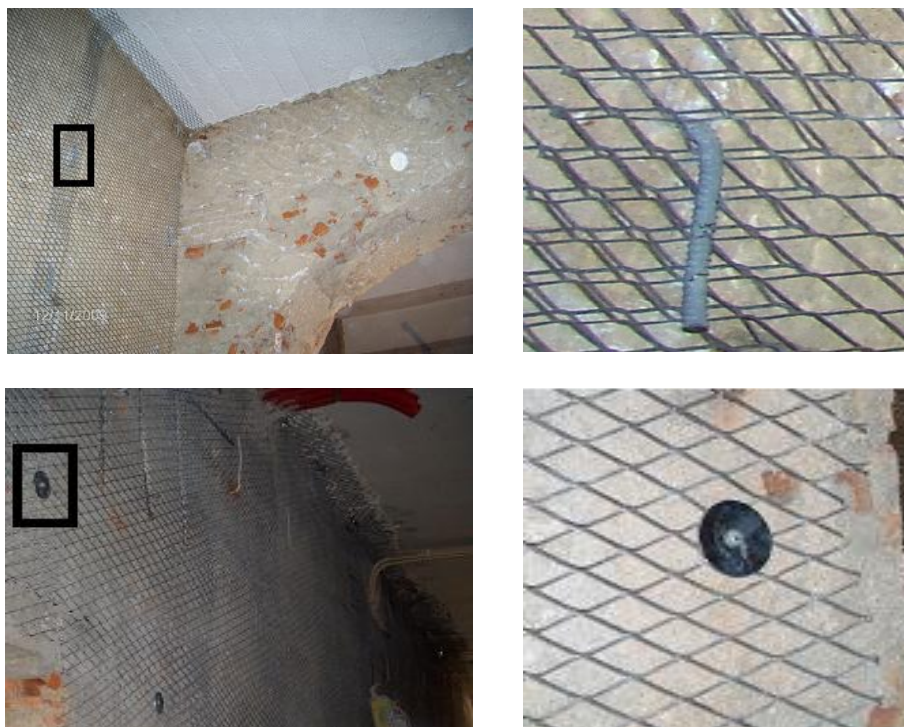
Em cima – Varão de aço para fixação da rede; Em baixo – Sistema de bucha mais fixador metálico

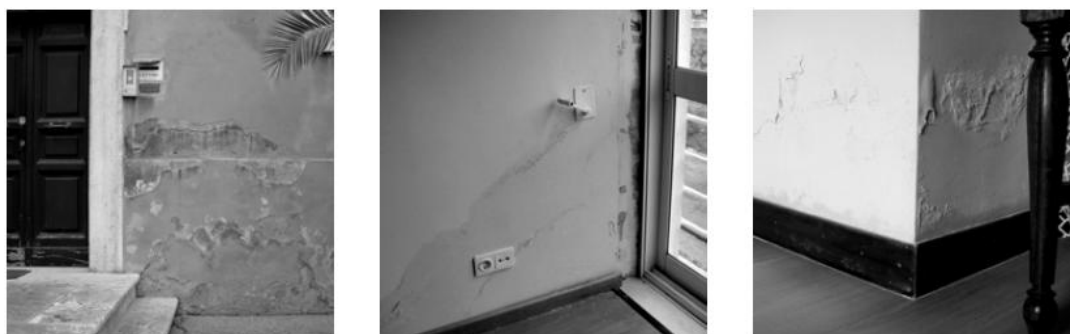
Figura 3.10 – Exemplos de deterioração dos revestimentos devido à humidade ascensional [55]

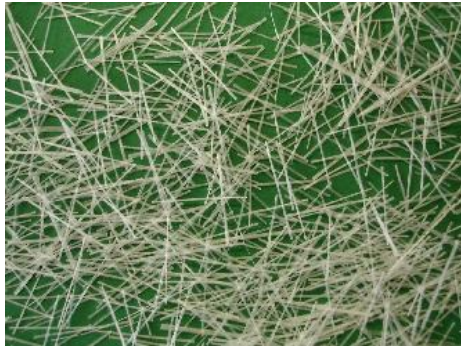
Figura 3.18 – Exemplo de fibras de vidro dispersas para reforço de argamassas [70]

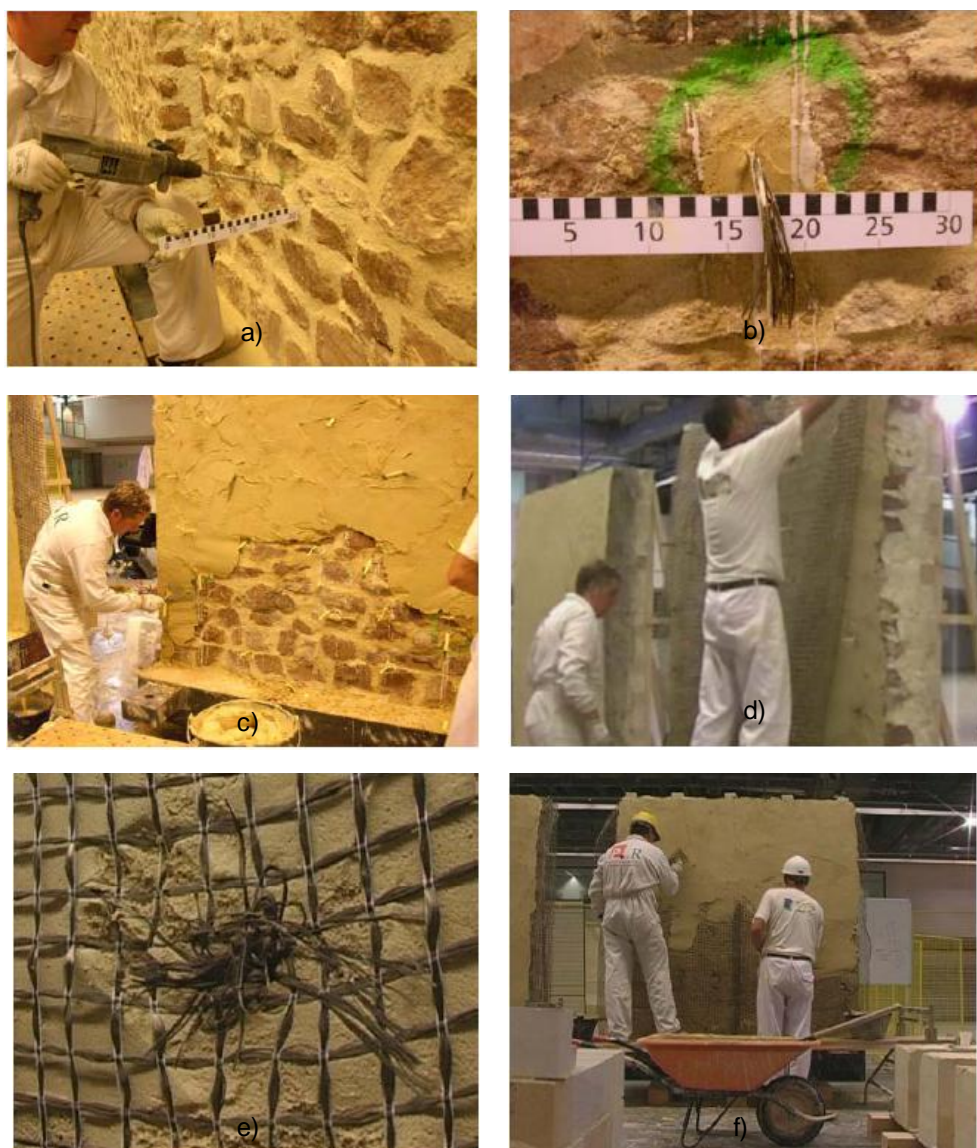
a) Definir espaçamentos; b) Colocação de ancoragens; c) 1ª camada de reboco; d) Colocar a rede; e) Amarrar a rede às ancoragens; f) Camada final de reboco

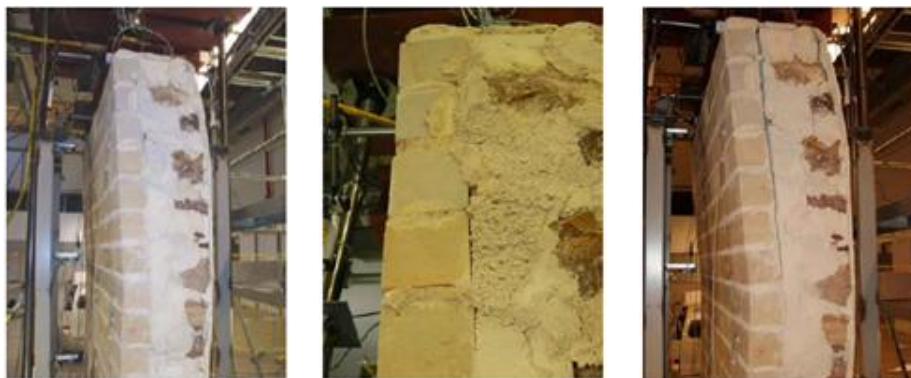
Figura 4.18 – Evolução dos danos na parede sem reforço [23]

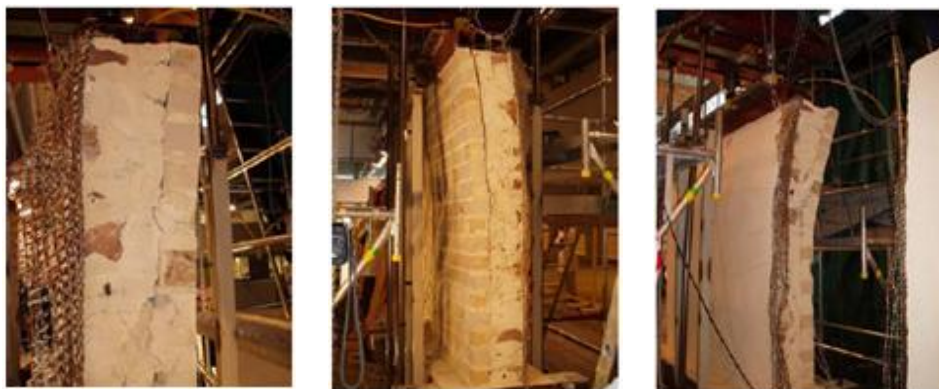
Figura 4.19 – Evolução dos danos na parede reforçada [23]

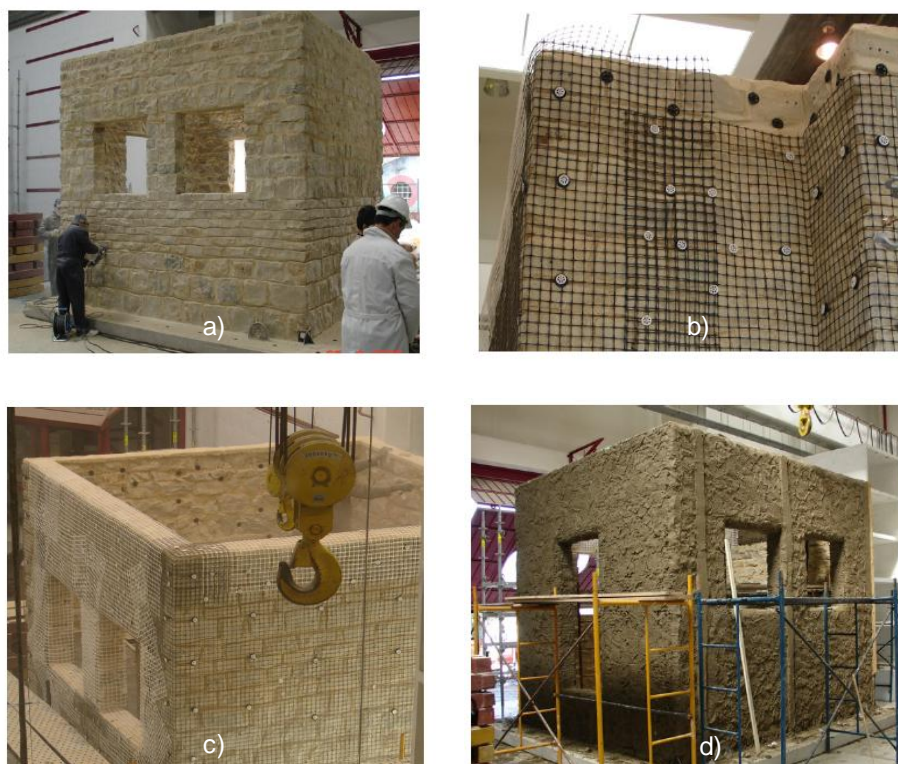
a) Construção do modelo; b) Fixação da rede; c) Modelo reforçado; d) Aplicação do reboco

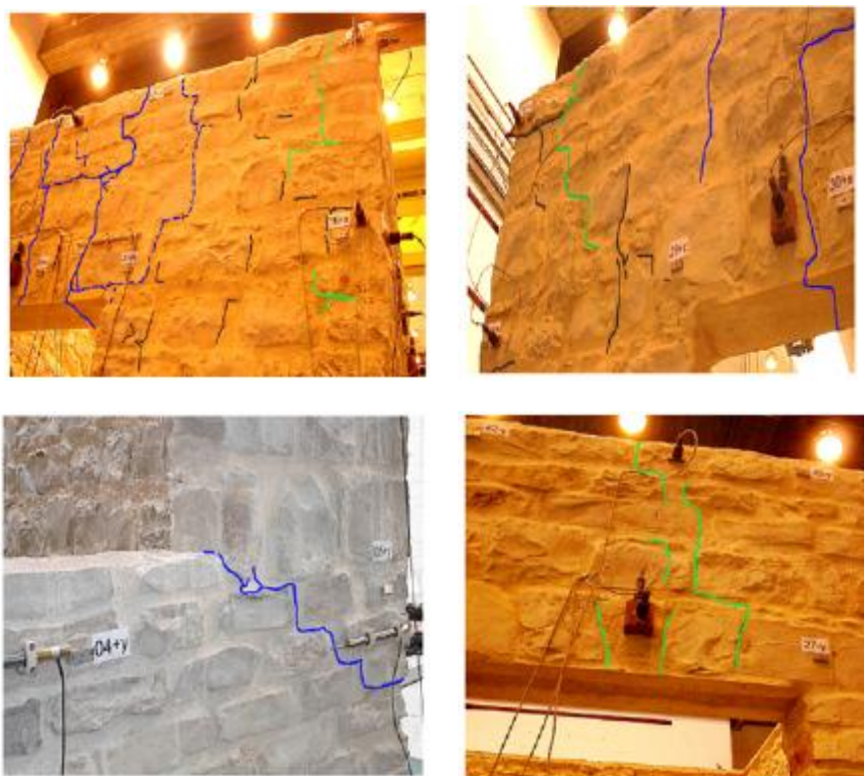
Figura 4.23 – Danos após a primeira fase do trabalho [7]

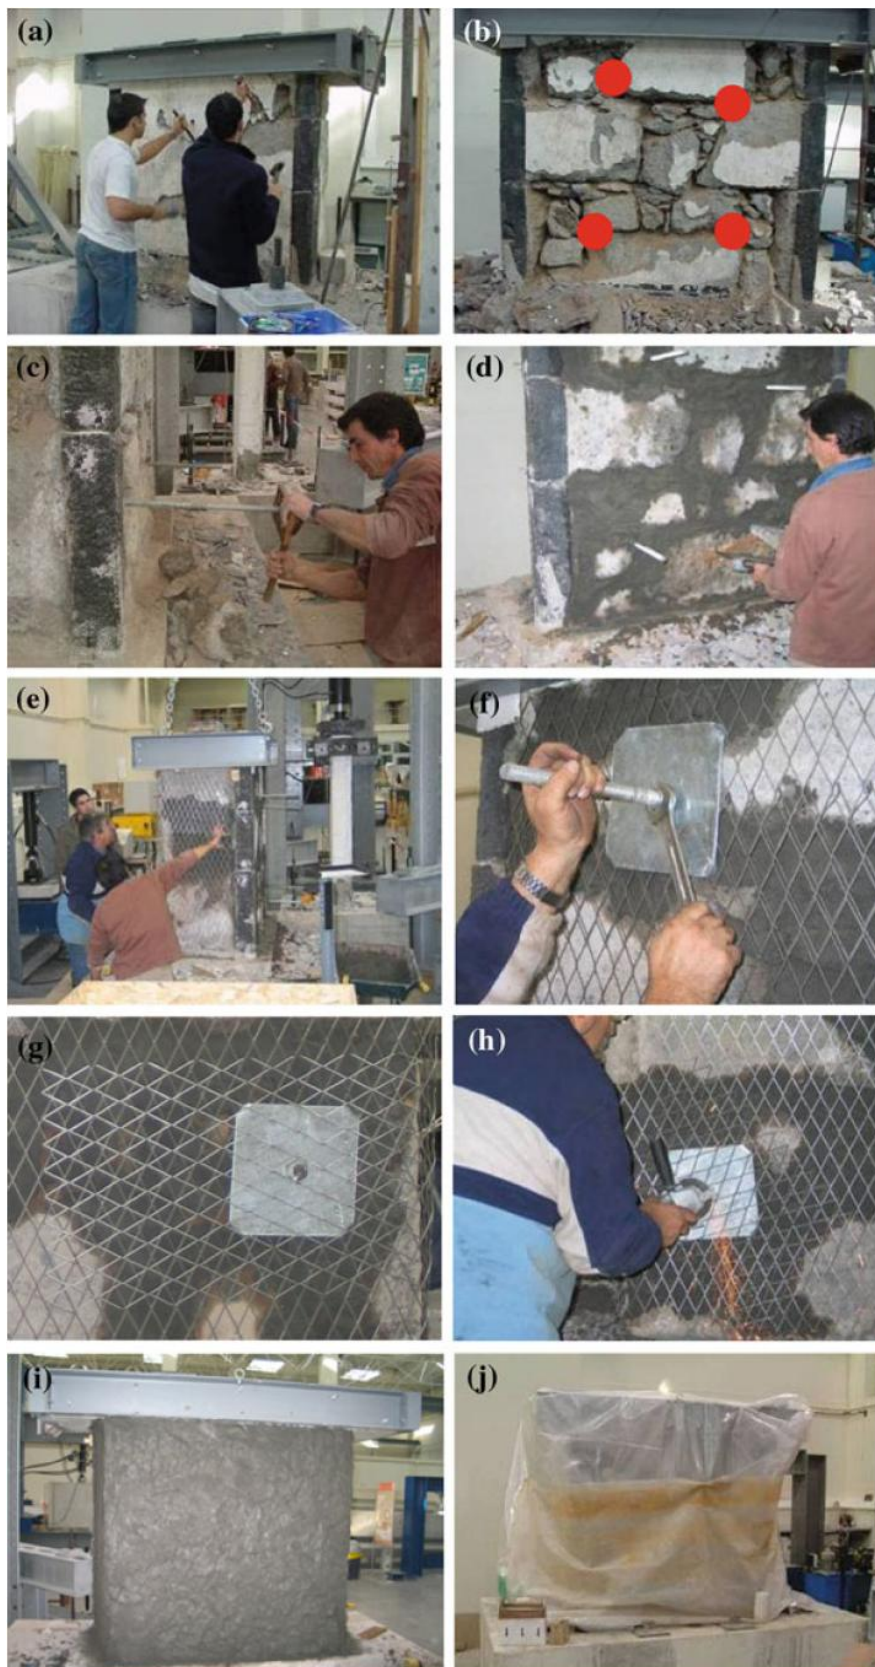
a) Remover revestimento; b) Espaçamento dos conetores; c) Colocação dos conetores; d) Enchimento das juntas; e) 1ª camada de rede; f) Aperto das chapas de ancoragem; g) 2ª camada de rede; h) Cortar excesso dos conetores; i) Aplicar reboco; j) Cura do revestimento

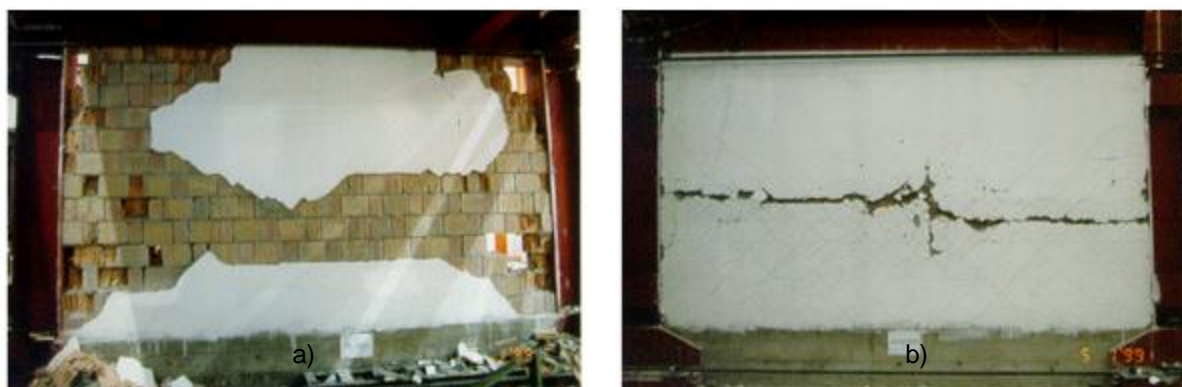
Figura 4.32 – Paredes sem aberturas com e sem reforço após realização do ensaio cíclico [14]

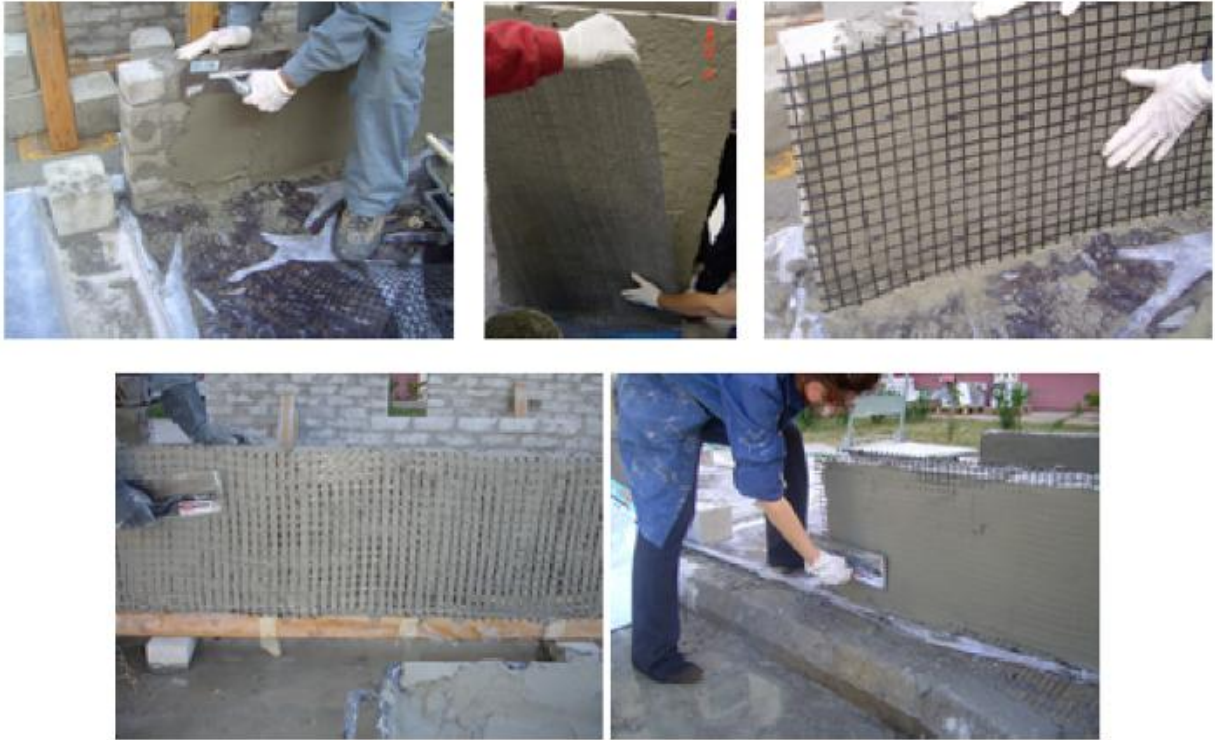
Figura 4.40 – Modelos construídos por C. Papanicolaou [44]

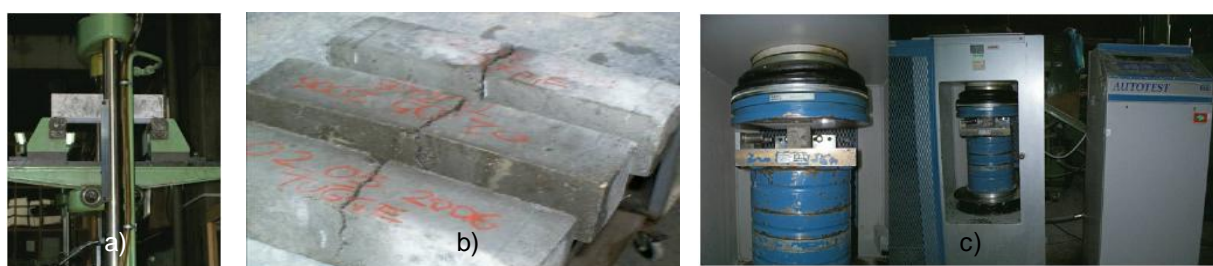
a) Ensaio de flexão; b) Provetes após ensaio de flexão; c) Ensaio de compressão

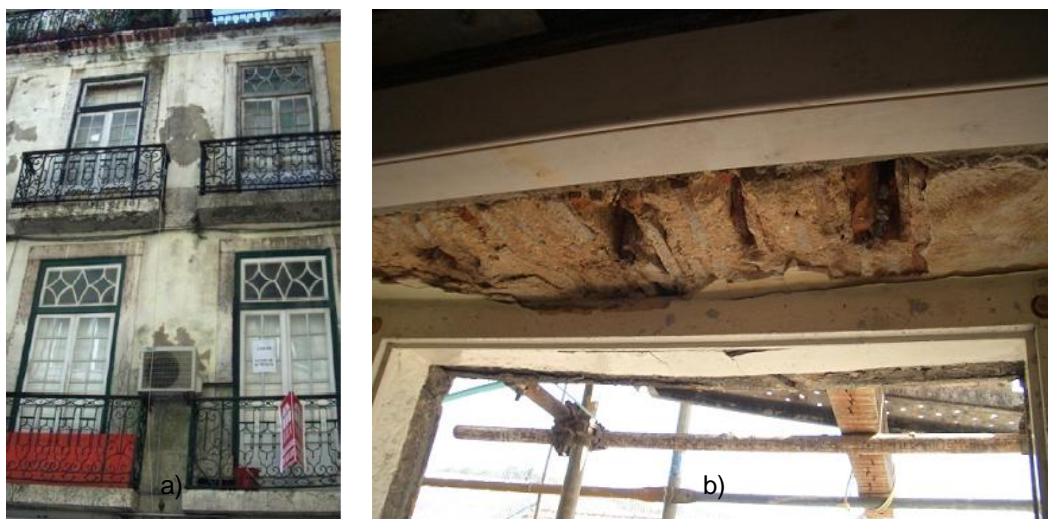
a) Fachada com infiltrações; b) Deformações excessivas

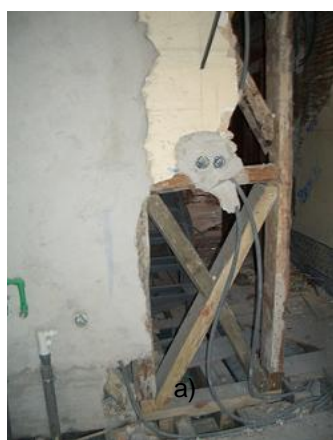
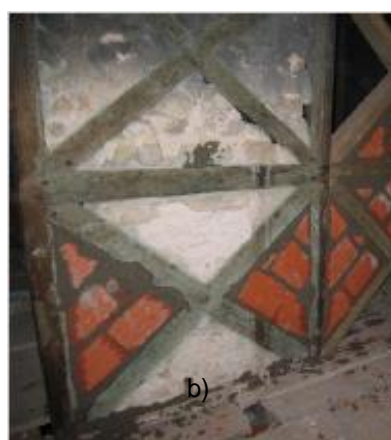
a) Parede frontal sem enchimento; b) Parede frontal preenchido com alvenaria de tijolo

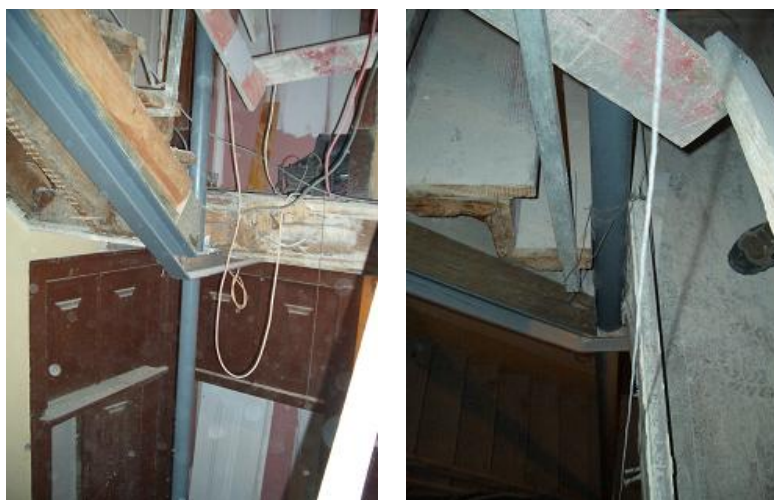
Figura 5.23 – Reforço da escada com perfis metálicos
